20602342-002

## SIUNTION RAKENNETUN KULTTUURIYMPÄRISTÖN PÄIVITYSINVENTOINTI

2019-11-20

**SWECO YMPÄRISTÖ OY**

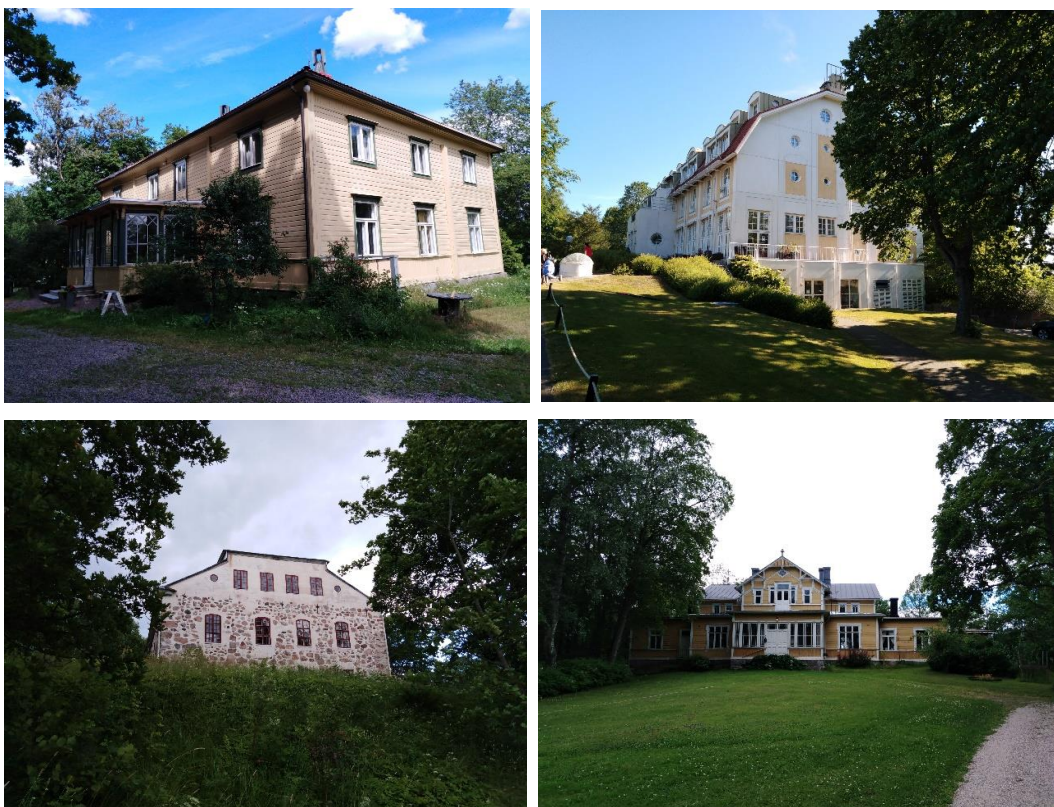
Kuva 11. Kartanorakentamista eri vuosisadoilta: Kvarnbyn kartano, Störsvikin golfkartano, Sjundbyn kartano ja Kelan kartano

Koska Siuntio sijaitsee Suuren rantatien ja hyvien vesireittien varrella, on kunnasta muodostunut pääasiallisesti kartano- ja suurtilapitäjä. Näiden hyvien liikenteellisten yhteyksien varteen ja viljelylle suotuisiin jokivarsiin ovat sijoittuneet lukuisat alueen keskiaikaiset kartanot. Vanhimmat alueen säilyneet, valtakunnallisesti merkittävät kartanot ovat Suitia ja Sjundby, jotka ovat linnamaisia kivikartanoita. Siuntion nuoremmat kartanot, Störsvik ja Pikkala, sijaitsevat meren läheisyydessä. Näiden suurten kartanokeskusten lisäksi Siuntion alueella on myös monia pienempiä kartanorakennuksia.

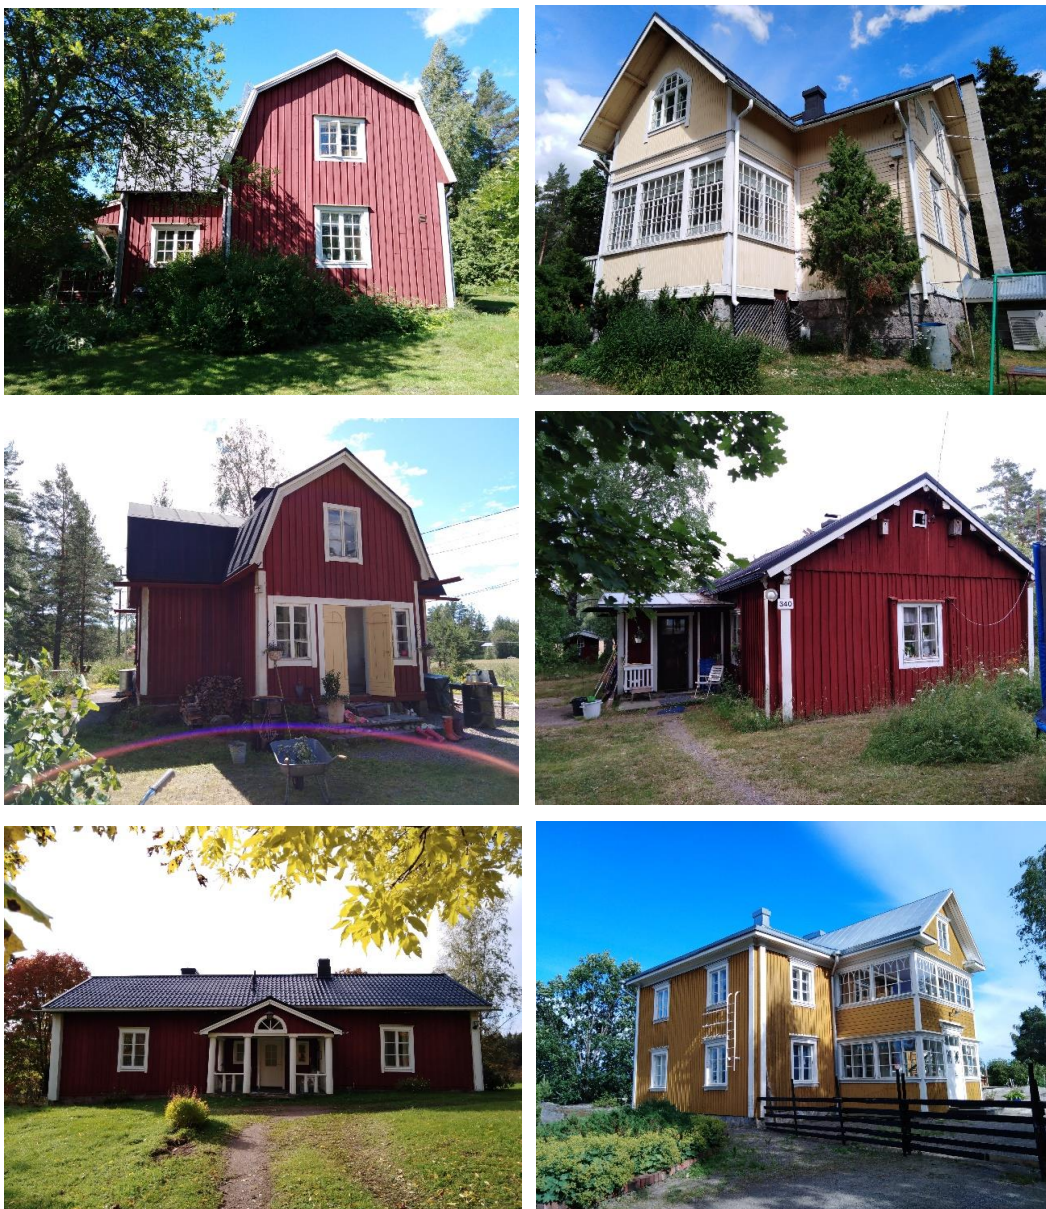
Kuva 12. Norrgårdin mansardikattoinen päärakennus, Ljungbyn jugendtyylinen päärakennus, Tallhedin 1920-30-luvun asuinrakennus, Kilbackan vuoliaiskattoinen torppa, Finnäsin klassillistinen paritupa ja Kanalan alun perin 1800-luvulta oleva päärakennus

Koska Siuntion alueella on ollut paljon kartanoita ja suurtiloja, ovat ne tuoneet mukanaan myös lukuisia torppia. Kun torpat itsenäistyivät omiksi tiloikseen, näitä torpparakennuksia korotettiin 1920-30 -luvulla usein mansardikattoisiksi. Tämän lisäksi tiloille saatettiin rakentaa täysin uusi päärakennus. Monet maalaistalojen vanhat hirsirakennukset perustuivat usein paritupapohjaan, jota tarpeen mukaan laajennettiin ja korotettiin. Hirsirakentaminen antoikin luontevan mahdollisuuden asuinrakennusten vaihteittain rakentamiseen. Suurin osa rakennuksista on peiterimavuorattuja ja niissä on kuusiruutuiset

ikkunat. Kuitenkin Siuntion alueella löytyy myös useita esimerkkejä jugend-, empire- ja klassillistiseen tyyliin rakennetuista asuinrakennuksista.

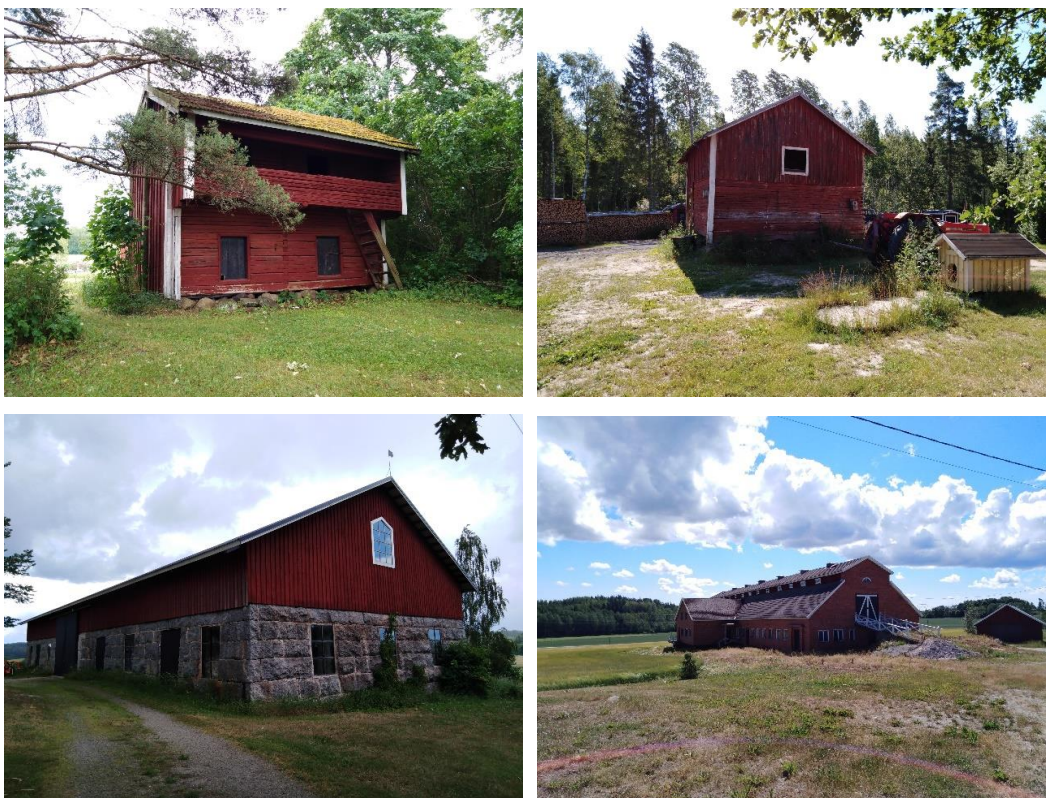
Kuva 13. Korpisin hirsiluhti, Högbackan hirsiaitta, Grönkullan lohkokivinavetta ja Kockisin tiilinavetta

Siuntion viljelyshistorian vuoksi myös suurin osa alueen vanhimmista talousrakennuksista on maanviljelyyn liittyviä rakennuksia kuten hirsiaittoja, luhteja, talleja ja kuivaamoita.

Maitotalouden yleistyessä rakennettiin kunnan alueelle myös paljon navettoja. Vaikka suurin osa muista talousrakennuksista oli rakennettu hirrestä, saattoivat navetat olla hirren lisäksi lohkokivestä, sementti- tai kalkkihiekkatiilestä tai jopa tiilestä tehtyjä. Näiden erilaisten materiaalien sekä joissain tapauksissa myöhemmän rakennusajankohdan vuoksi kunnan alueella on säilynyt paljon vanhoja navettarakennuksia.

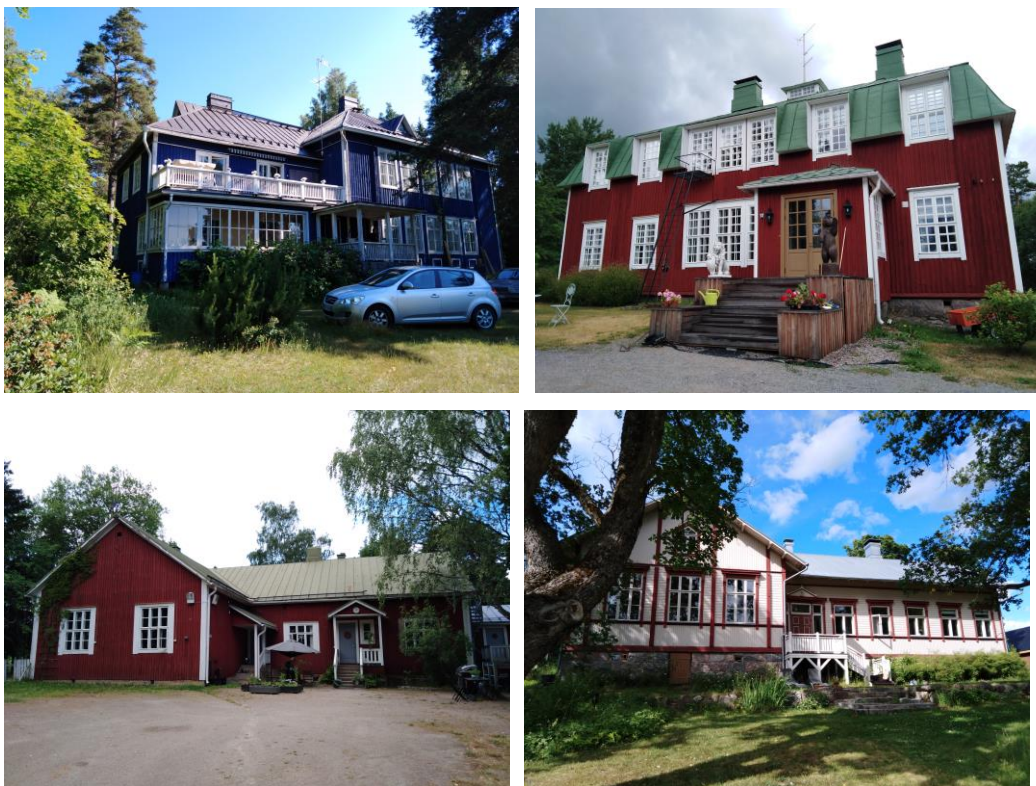
Kuva 14. Barrasån koulu, Bäcksin koulu, Svartbäcken koulu ja Näsbyn koulu

Siuntion kunnan alueelta löytyy useita historiallisia kouluja, joista suurin osa on nykyään asuinrakennuksia. Koulurakennusten piirustukset on monessa tapauksessa laatinut paikallisesti tunnettu rakennusmestari tai arkkitehti, mutta osa kouluista on kuitenkin tehty kansakoulujen piirustustoimiston laatimilla piirustuksilla. Monet koulut ovat aikanaan aloittaneet olemassa olleissa tilakeskuksissa, mutta myöhemmin tilatarpeiden lisääntyessä, kouluille on rakennettu kokonaan uudet rakennukset. Siuntion kouluille tyypillistä on suuri mittakaava, ja L-mallisia, matalampia kansakoulujen piirustustoimiston koulurakennuksia lukuun ottamatta koulut ovat pääasiassa kaksikerroksisia. Nykyhetkellä suurin osa kouluista on hyvin ylläpidettyjä ja kunnostettuja.
