LR-ALUEEN ASEMAKAAVAN MUUTOS MAISEMA- JA VIHERRAKENTAMISTAPAHOJE

HAVAINNEKUVA - ILLUSTRATION 05.07.2012

LR-ALUEEN ASEMAKAAVAN MUUTOS RAKENTAMISTAPAOHJE 05.06.2012  
ULKOSEINIEN LIITTYMISDETALJEJA

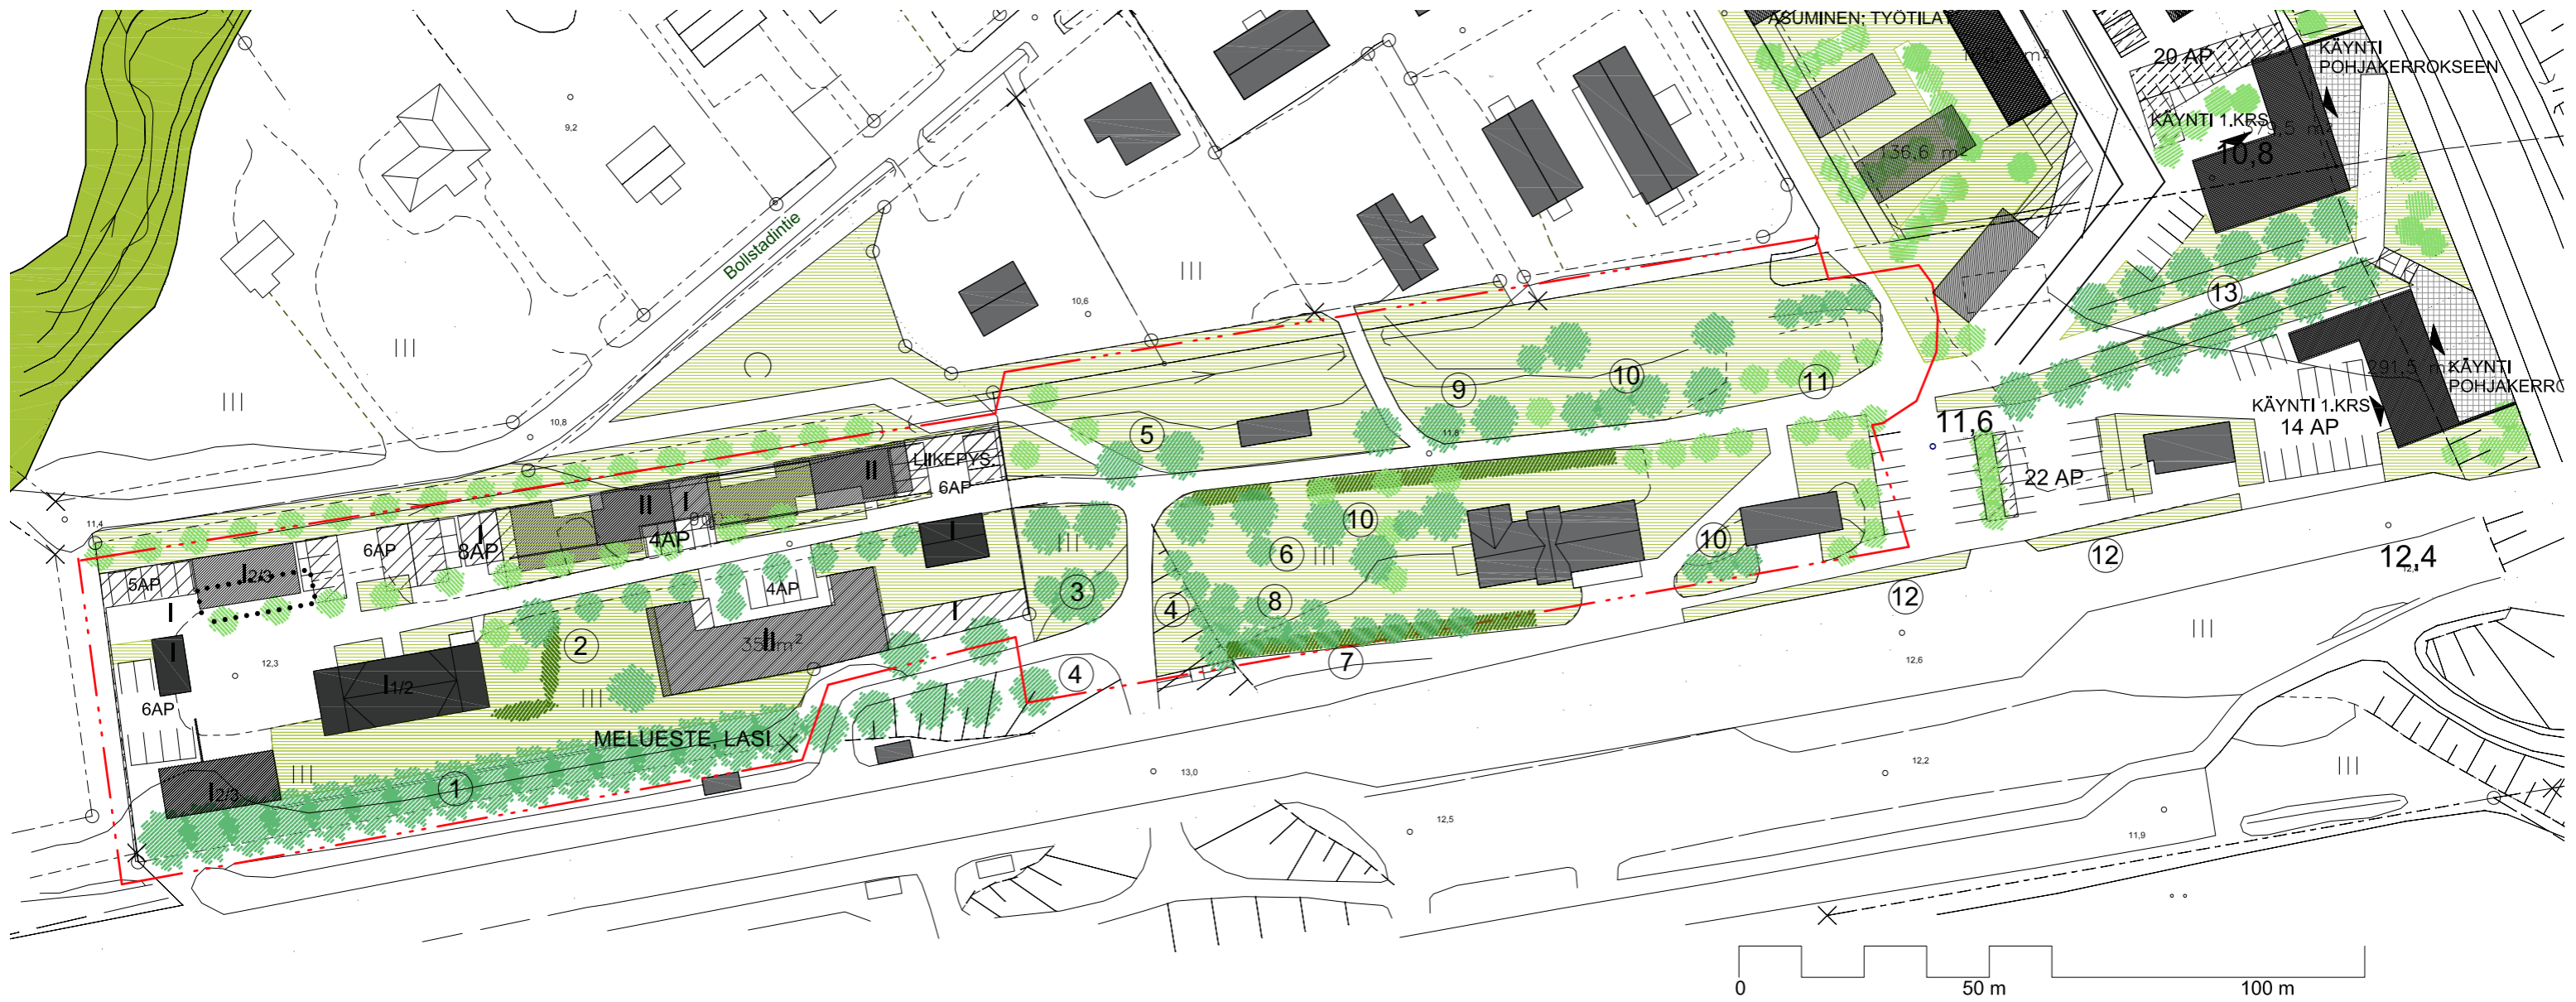
1. Asemaympäristön alkuperäisiin istutuksiin kuuluva hyväkuntoinen lehmusrivi. Puuston elinvoimaisuutta tulee vaalia kaikkien tulevien mahdollisten muutostöiden yhteydessä. (kuva vas. ylhäällä)

2. Vanhojen rakennuksen pihapiirissä tulisi jatkossakin suosia asemapuutarhille tyyppillisiä puulajeja: puistolehmusta, jalokuusia, sembramäntyä ja jalavaa. Perinteiset pensaslajit ovat syreeni, pihajasmike, hernepensas, muotoon leikattu orapihlaja. Suositeltavin aitikasvi on leikattu orapihlaja tai leikattu hernepensas.

3. Nuori mäntyryhmä harvennetaan ja nurmi hoidetaan niittynurmena.
4. Luiska hoidetaan niittämällä. Maan ravinnepitoisuutta vähennetään lisäämällä hiekkaa tai soraa (50mm kerros). Tavoltteena on kulva, helppohoitoinen niittytyyppi ketolajistolneen.

5. Koivut ovat huonokuntoisia ja lähitulevaisuudessa poistettavia. Käytävän risteyskohta voidaan sijoittaa kartassa esitettyyn kohtaan sillä vanhat koivut ovat huonokuntoisia ja lähitulevaisuudessa poistettavia

6. Asemapuutarhan (entinen asemapäällikön puutarha) puusto on runsasta sekä lukumäärältään että lajimäärältään. Vanhimmat (alkuperäiset) lajit muodostavat puutarhan perusrungon ja luonteen. Niihin kuuluvat ainakin lehmus, vaahtera ja jalava sekä sembramänty, pihta ja mahdollisesti lehtikuusi. Kolme poppelia (mahdollisesti berlinipoppeli) erottuvat maisemapuina kokonsa vuoksi kauas, mutta niiden kunto on heikkenemässä. Puutarhamaisuutta tulee edelleen vaalia pitämällä keskiosia oleskeluun soveltuvana nurmitilana ilman korkeaa pensasta. Pensasryhmät sijoittuvat reunemmalle. Leikattu pensasaita (tai perinteinen säleaita) sopii kujan puoleiselle rajalle paremmin kuin vapaasti kasvava pensas.

7. Puutarhan rajana oleva syreeniaita säilyy. Sen elinvoimaisuutta vaalitaan säännöllisin välein tehtävällä nuorennustelkuulla (n joka 5. vuosi). (kuva vas. alhaalla)

8. Tiivis, monilajinen istutusryhmä. Melu- ja näkösuojaksi tarkoitettu istutusvyöhyke. Lajina on kuusia (6-7 kpl), mäntyjä (2 kpl) koivua, vaahteraa etc. Tiivis istutus (varsinkin kuusi) vaatii lähivuosina harventamista. (kuva vas. alhaalla)

9. Maakellarin heinikko niitetään kerran vuodessa. Hopeasalavan tilaa seurataan. Puu poistetaan jos se arvioidaan vaaraksi reitillä liikkujille.
10. Edustava lehmusryhmä

11. Huonokuntoiset/kuolevat puut poistetaan ja korvataan uusilla
12. Lajistoltaan runsas, luonnon monimuotoisuuden ja radanvarsimaisemalle luonteenomainen ketolajiston vyöhyke säilytetään radan aittaa vasten

13. Arvokas kaksirivinen lehmuskujanne on jääne asemalta pitemmälle itään johtaneesta kujasta. Jalankulkureitin siirtäminen kujan kohdalle palauttaa historiallisen lähestymisen asemalle visuaalisena arvona. Uudisrakentamisessa tulee kiinnittää erityistä huomiota lehmukojien juuriston ja latvuksien suojaamiseen kujan itäpäässä. Nuori koivuvesakko tulee ralkata, samoin muu kujan näkymäkselln esteenä oleva puusto ja pensasto. (kuva olk.)

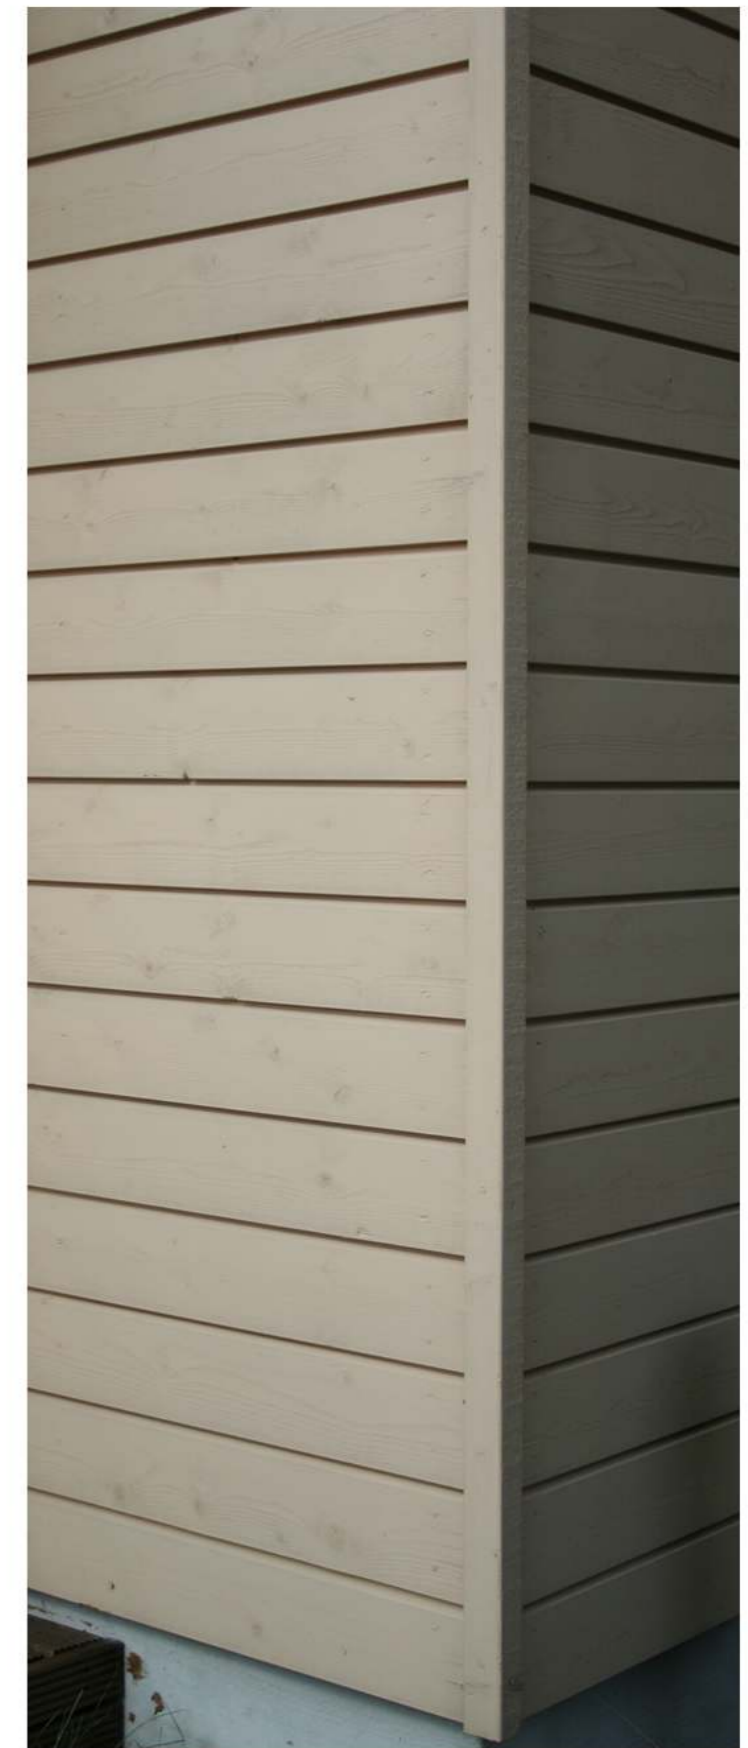
NURKKARIMA 42X42 (AS. OY VANTAAN TÖRMÄPÄÄSKY)
